Nuraghe Castellazzu

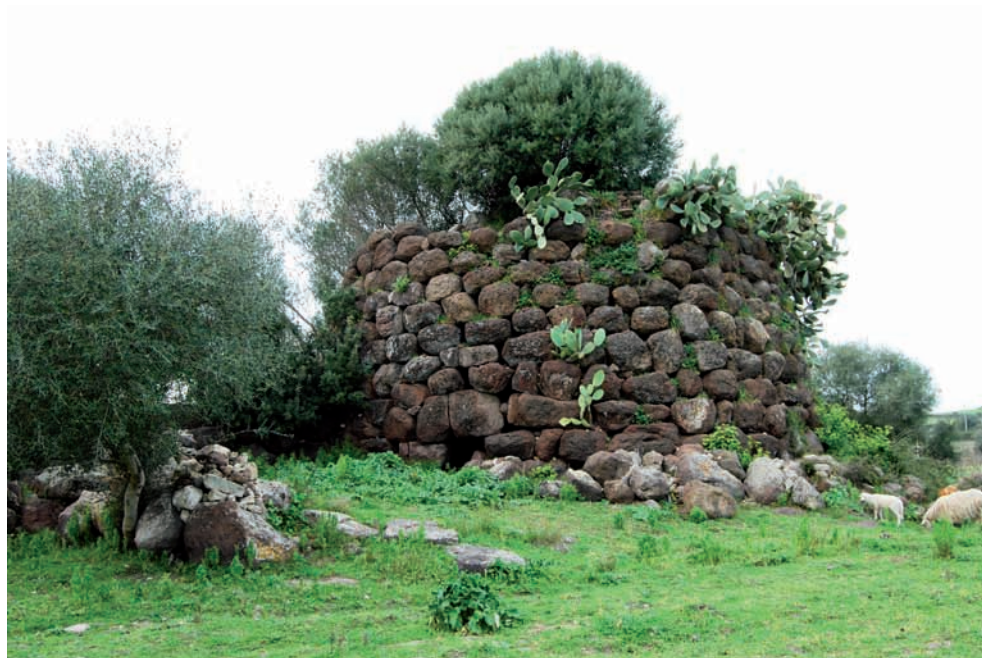
Veduta esterna frontale

Il nuraghe è realizzato con blocchi trachitici parzialmente sbazzati e disposti a filari abbastanza regolari;

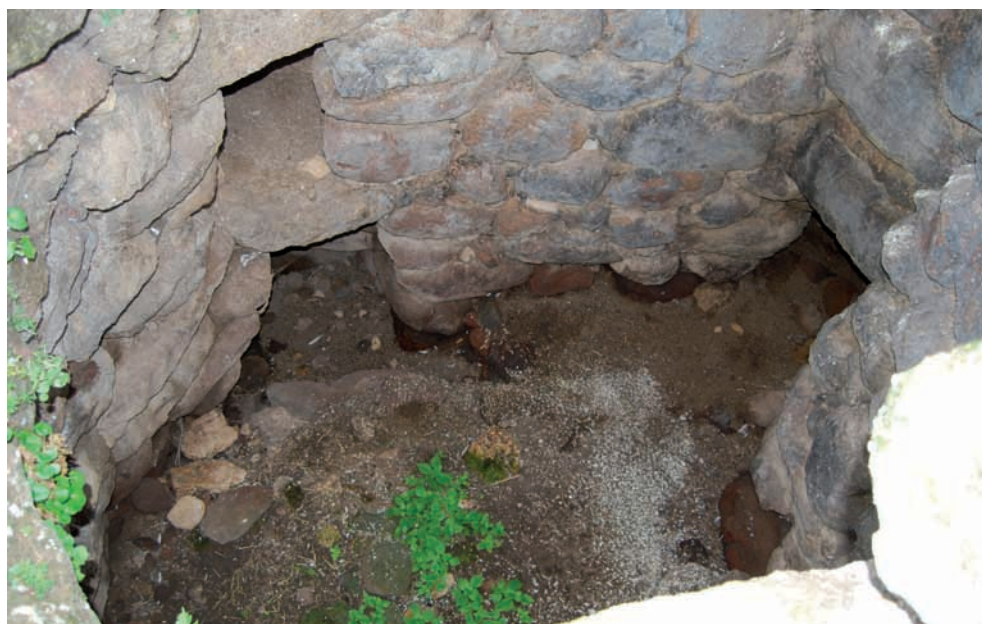
Camera interna: si nota la nicchia sormontata dall'accesso della scala sussidiaria

La camera è irregolarmente circolare (diametro m 3,60) e le murature si conservano per un'altezza massima di circa 7 metri; è ampliata da due nicchie, disposte a destra e a sinistra dell'ingresso. La nicchia di sinistra ha porta architravata, sormontata da ampio finestrino di scarico che avrà sicuramente servito anche da stipetto per riporre oggetti; il vano ha pianta semiellittica ed è profondo m 1,30. Più interessante la nicchia destra, anch'essa di pianta semiellittica (profonda m 1,50) e con ingresso architravato: in questo caso, al di sopra dell'architrave, in luogo dello spiraglio di scarico abbiamo un ampio finestrone (alto m 1,40) che introduce in una scaletta sussidiaria (oggi parzialmente ingombra di macerie di crollo), destinata a condurre su un pianerottolo ubicato al di sopra dell'andito d'ingresso. Il vano, oggi quasi interamente scomparso, era ancora integro nel rilievo del Nissardi: non sappiamo se si interrompesse sopra l'andito o se proseguisse oltre, ma di sicuro non incombeva sul sottostante corridoio di ingresso con botole o piombatoi, come è invece consueto per questo tipo di ambienti (citiamo gli esempi dei nuraghi Sant'Andria, Ertas, Li Luzzani e Rumanedda, per rimanere nel territorio di Sassari).

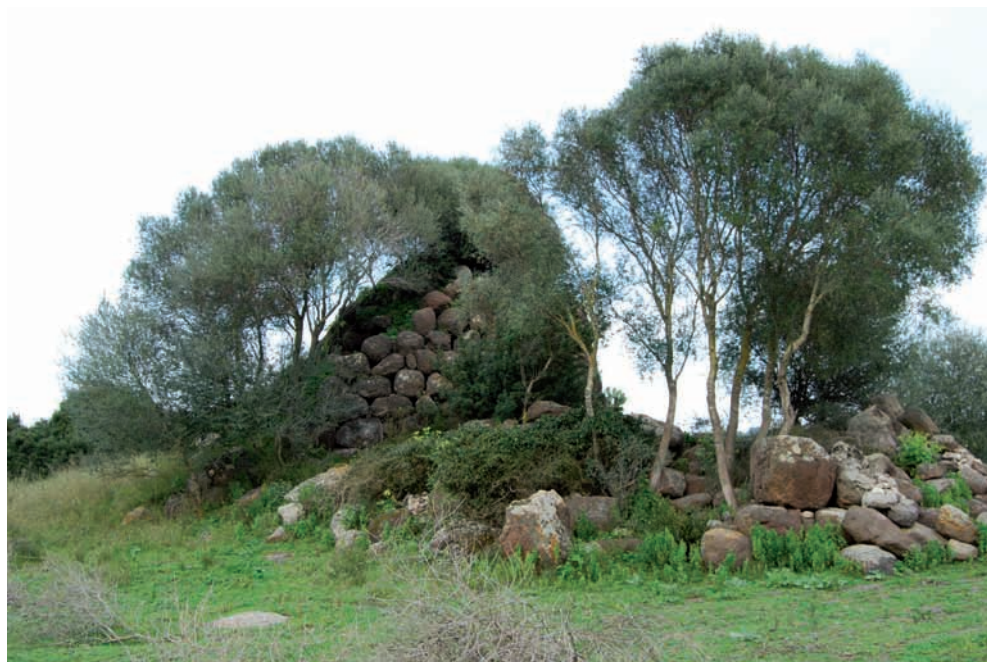
Veduta esterna laterale
