## Nuraghe Ertas o Su Carmine

Si tratta probabilmente del complesso nuragico più importante del territorio di Sassari, sebbene lo stato di notevole rovina ne renda piuttosto ardua la lettura planimetrica. Sorge poco più di due chilometri a OSO della tenuta di La Crucca, su una modesta altura in corrispondenza di un'ansa del rio Ertas, in posizione di dominio su alcuni importanti guadi dello stesso corso d'acqua.

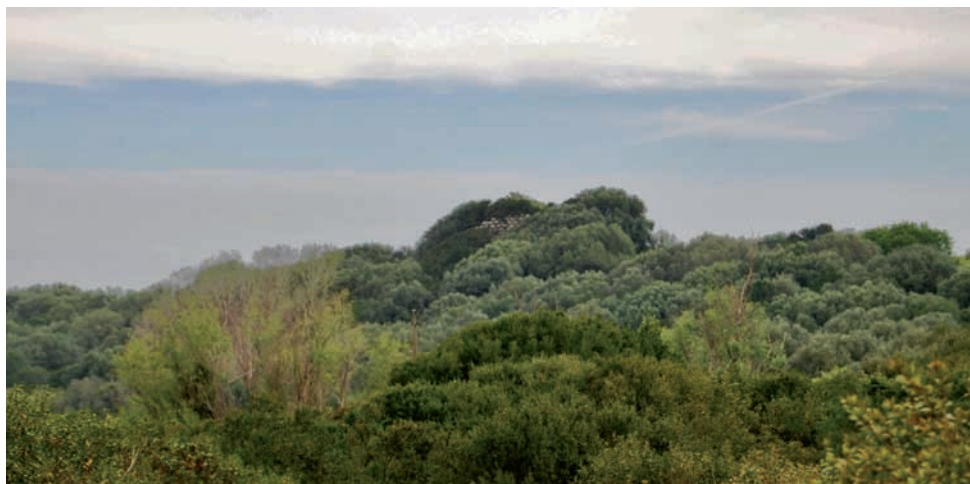
*Veduta da Sud*

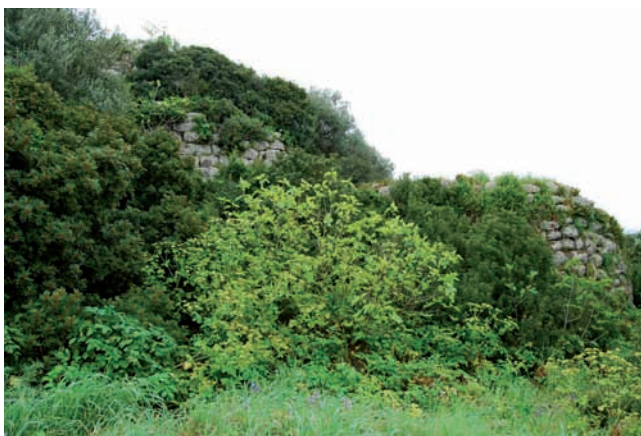
*Veduta da Nord-Est*

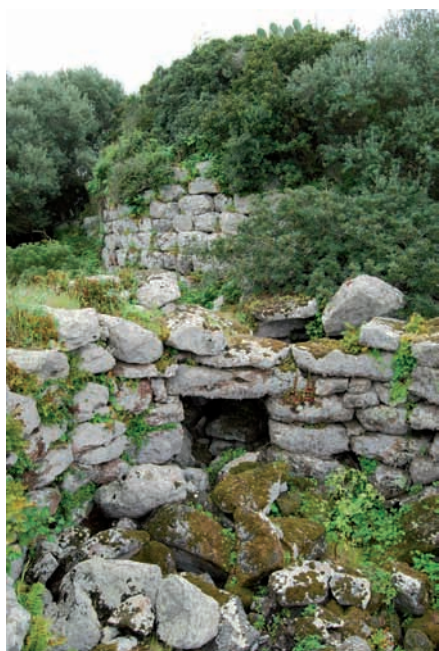
*La torre-capanna a NNO*

In una seconda fase venne aggiunta una torre, sul lato NNO, tangente al bastione già esistente. La torre, poderosa nella sua struttura, presenta un diametro della camera eccessivo rispetto agli spessori relativamente esigui delle murature (diametro esterno m 8, interno quasi m 5), al punto che potremmo forse meglio parlare di "torre-capanna". L'ingresso si apriva quasi a ridosso del muro del bastione, sormontato da un doppio architrave, ed immetteva in un brevissimo andito coperto a lastre trasversali, sul quale si apriva, sul lato sinistro, un piccolo ambiente oggi crollato: forse una nicchia oppure l'accesso ad una scala. All'interno della camera, sul lato opposto e affrontata all'ingresso, si apre una seconda porta, oggi obliterata dai crolli: la struttura generale e la presenza dei due ingressi contrapposti suggeriscono confronti con l'analoga torre-capanna del Nuraghe Losa di Abbasanta.

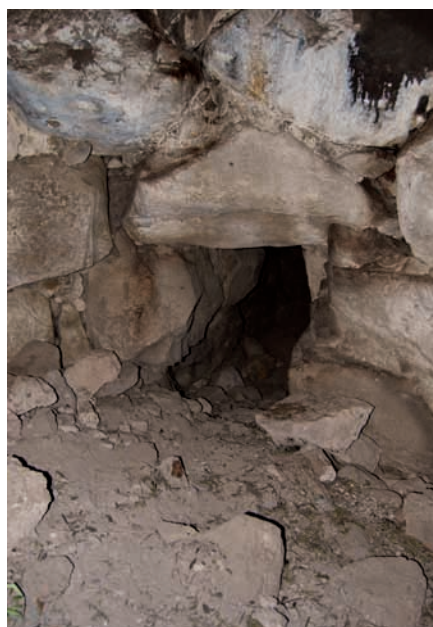
*La nicchia affrontata all'ingresso, nella camera del mastio*

(m 1,25 alla base x 2,35 h.) con piccolo architrave privo di finestrino di scarico. Il vano è di pianta sub-trapezoidale, con lieve espansione sulla parete sinistra (m 1,90 di profondità x 2,60 largh.); la copertura è ad ogiva tronca e l'altezza è di m 2,75. In questa nicchia, uno scavo clandestino è stato condotto sin oltre il piano pavimentale, mettendo a nudo le pietre di base della torre.

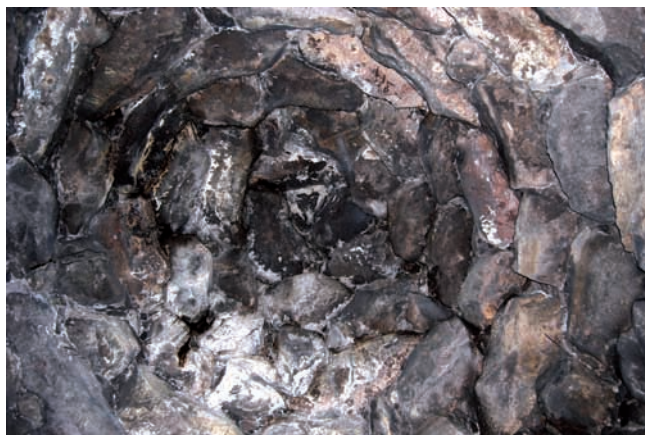
*La tholos della torre centrale*

sul vano della scala. Sulle pareti della stanza, poco sopra la linea degli architravi degli ingressi della camera e delle nicchie, sembra di poter scorgere altri interstizi analoghi, sebbene meno evidenti e poco profondi, che comunque si staccano nettamente dalla tessitura muraria della *tholos*, caratterizzata da un sapiente uso di zeppe di ricalzo e malta di fango.

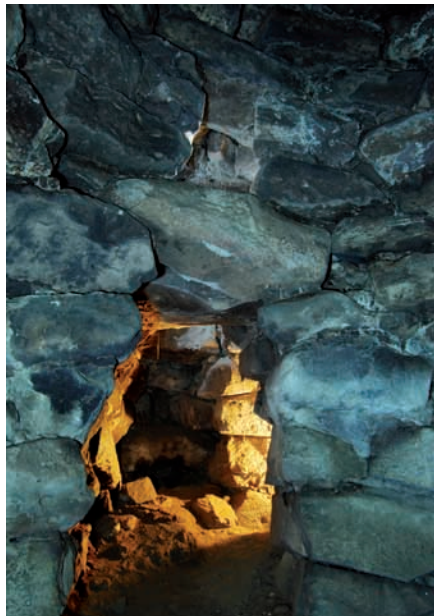
*L'ingresso alla camera del mastio, dall'interno, sormontato dalla finestrella del vano sussidiario*

Percorso l'ultimo tratto del corridoio si perviene alla camera, attraverso un ingresso trapezoidale (m 1,53/0,80 x 2,25 h. sul riempimento) con poderoso architrave; su quest'ultimo si apre una finestrella (m 0,55 x 0,82 h.), con architrave sormontato dal finestrino di scarico (m 0,20 x 0,40 h.), che introduce in un vano sussidiario ricavato sopra l'andito d'ingresso. La camera è leggermente ellittica (diametri m 4,50/5,30) e si sviluppa maggiormente sul lato sinistro, rispetto all'asse mediano sulla direttrice del corridoio. La *tholos* è integra e si conserva per un'altezza di m 5,65 sul cumulo di riempimento che ingombra il pavimento; sommando la profondità di uno scavo praticato da clandestini in una nicchia laterale (sino al livello basale), se ne può dedurre un'altezza originaria complessiva di m 7,20 circa.

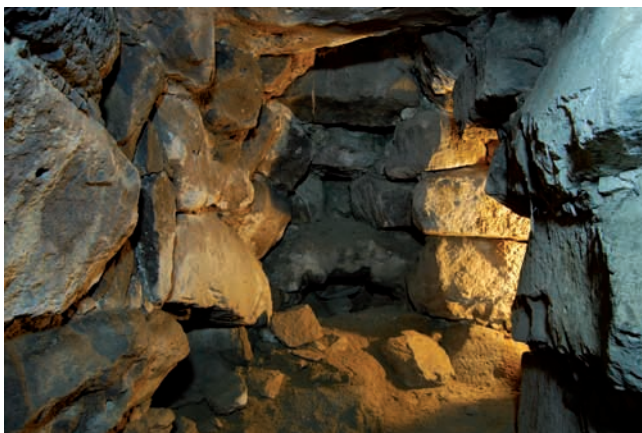
*L'ingresso del mastio, oggi ostruito, visto dall'interno*

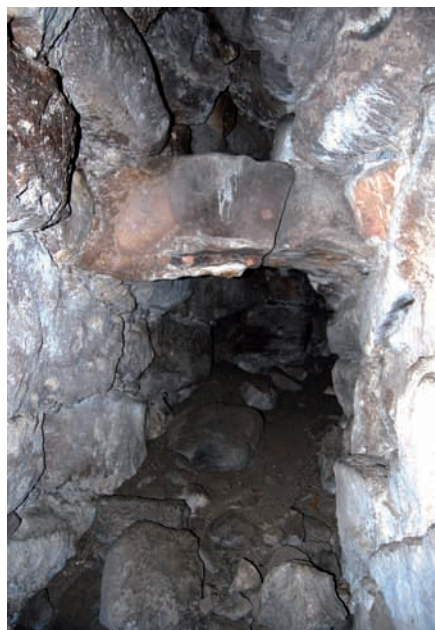
*Un tratto del vano-scala, con architrave di rinforzo*

la scala intramuraria, accessibile con grande fatica dalla sommità del monumento. All'ingresso, sormontato da architrave e finestrino di scarico, seguiva un corridoio coperto con lastre di piattabanda, della lunghezza complessiva di oltre 4 metri. A poco più di un metro dall'ingresso, nel lato sinistro dell'andito si apre il vano della scala, con accesso ampio ed architrave lievemente ribassato rispetto al solaio del corridoio stesso; il vano è a copertura ogivale, rinforzata in due punti distinti del percorso da altrettanti architravi. All'altezza del lato Nord della torre, la scala incontrava nel suo percorso una piccola finestrella in comunicazione con la camera interna; sul lato opposto, in corrispondenza con la finestrella, si apriva una feritoia di luce verso l'esterno, in seguito obliterata dal rifascio del bastione.

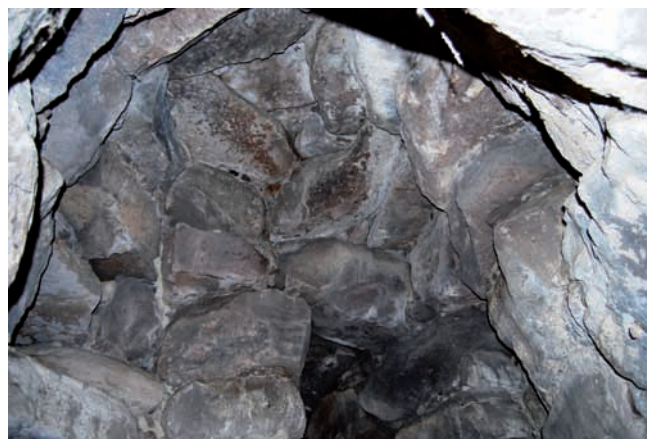
*Tholos cella secondaria*

Una delle principali caratteristiche del nuraghe, tuttavia, è data dalla presenza della cella sussidiaria al di sopra della zona d'ingresso. Il vano è costituito da una celletta a forma di sezione di corona (m 3,00 x 2,40), con l'arco minore aperto verso la camera tramite la finestrella di cui s'è già detto, mentre la parete opposta (arco maggiore) mostra tre spiragli di luce affiancati, rivolti verso la facciata della torre; la

copertura è a *tholos* (h. m 2,40). La celletta, tramite un ingresso distinto, si prolunga verso NE in uno stretto corridoio coperto a lastroni, lungo m 2,70 e largo m 1,03, che al fondo fa una breve curva verso sinistra per interrompersi in corrispondenza della sottostante nicchia destra della camera, su cui incombe con lo stretto pertugio risparmiato in luogo della pietra di chiusura della *tholos*, a cui abbiamo già accennato.

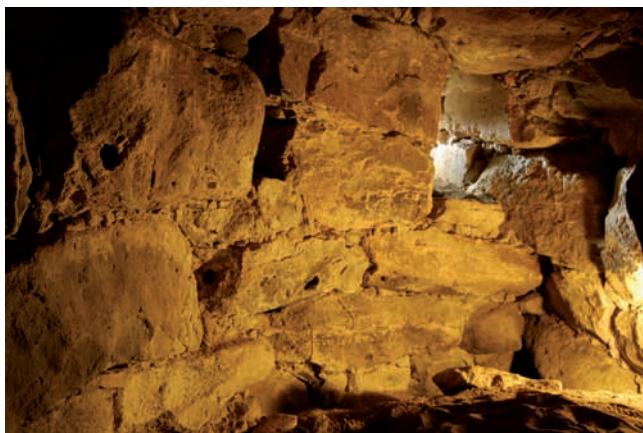
*Feritoie cella sussidiaria*

Delle tre feritoie della celletta, quella di destra è l'unica che attualmente comunica con l'esterno: alta da terra m 1,10, misura m 0,48 x 0,70 h. ed è profonda m 1,90; la feritoia centrale, obliterata dal crollo esterno del nuraghe, è alta da terra m 1,00, misura m 0,40 x 0,88 h. ed è profonda m 1,70. La feritoia sinistra è alta da terra m 0,78 e misura m 0,40 x 1,00 h.; la sua profondità originaria era di m 1,80. Le prime due feritoie, una volta realizzato il bastione frontale, continuarono a fornire luce al vano, forse grazie alla realizzazione di un piccolo
