# QUEL NURAGHE QUASI ALLE PORTE DI SASSARI

di Paolo Melis

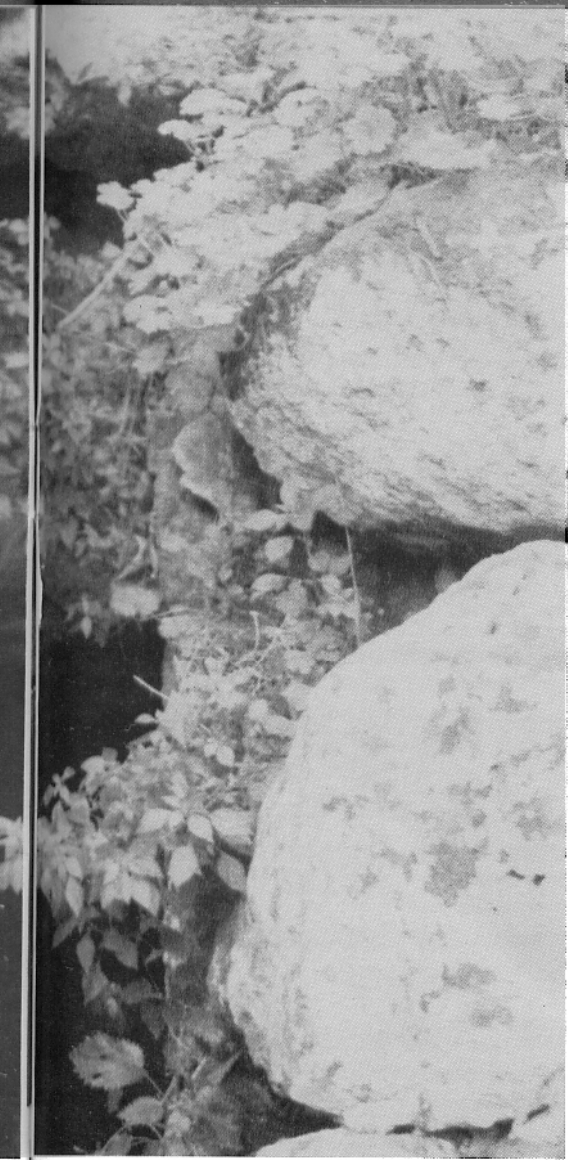
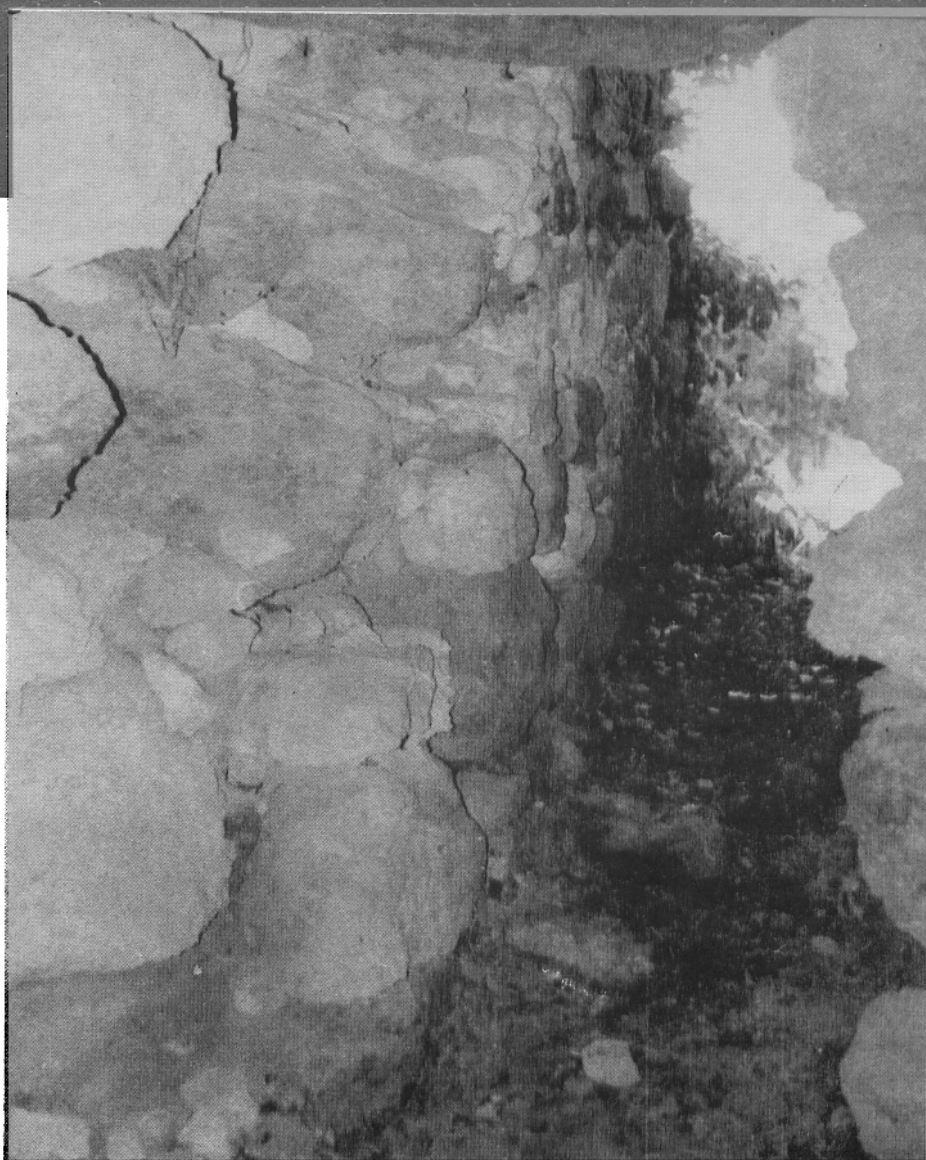
*La nicchia del nuraghe  
e il vano della scala. In basso:  
l'andito visto dalla camera*

Era un nuraghe complesso, cioè del tipo con aggiunta successiva di un altro corpo (in questo caso frontale, denominato «bastione») all'originaria torre circolare (chiamata anche

«mastio»); il bastione frontale, bilobato (cioè costituito da due torri laterali raccordate da una muraglia rettilinea, detta «cortina») è interamente crollato: si distingue ancora l'ingresso, orientato a sud-est (l'esposizione preferita dai nuragici, per meglio sfruttare la luce del sole), che immetteva in un corridoio oggi parzialmente crollato ma che in origine si prolungava sino a congiungersi con quello di ingresso della torre principale. Altri due corridoi, diramantisi a destra e a sinistra e percorribili ancora per alcuni metri (prima dell'interruzione dovuta al crollo) conducono alle camere interne delle due torrette laterali del bastione: bastione che, contrariamente ad altri casi ben più famosi (ad esempio il nuraghe Santu Antine di Torralba, o il nuraghe Su Nuraxi di Barumini), non doveva avere un suo cortiletto interno.
